KUTTRUFF
INGENIEURE

1073-23

Statische Voruntersuchung Bauernhaus
Schachener Str. 100
88255, Baidt-Schachen

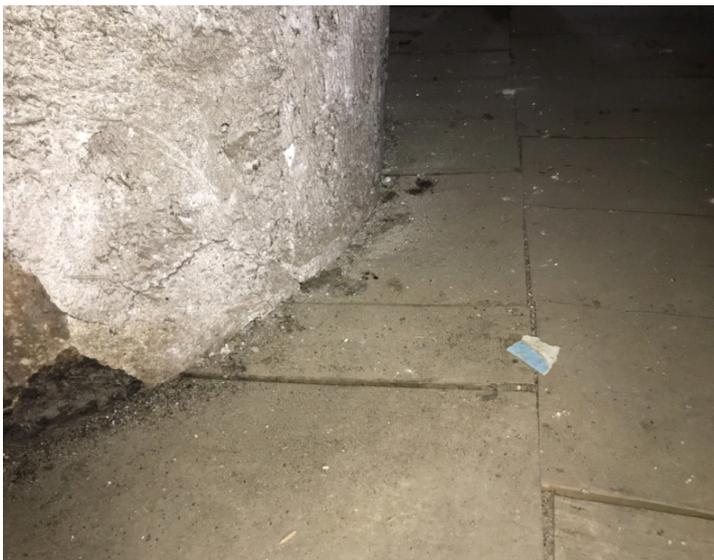
Bild: Deutlich sichtbare Verformung des Bodens im

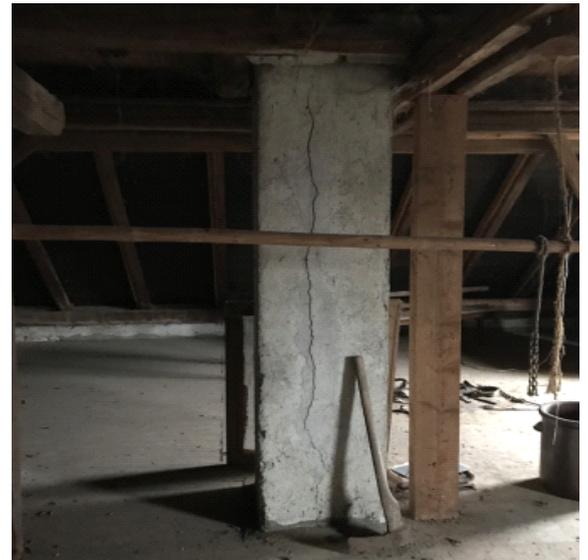
Bild: Riss im Kamin im 1.DG. Dieser re-

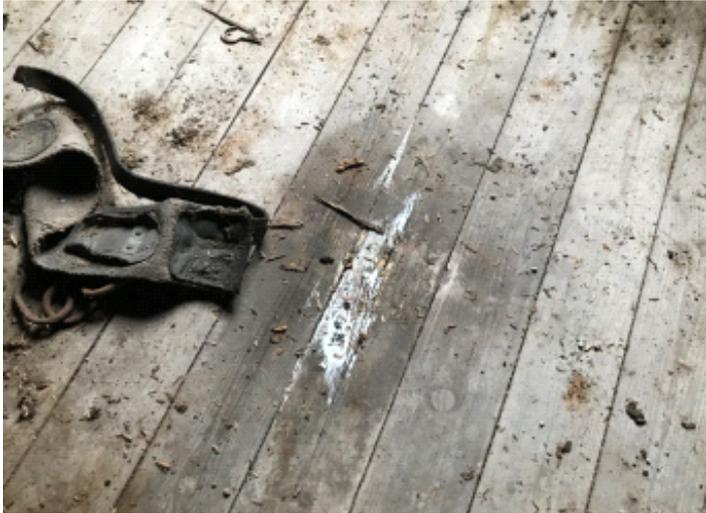
Bild: Nasse Stelle am Boden des 1.OG. Der Dielenbe-

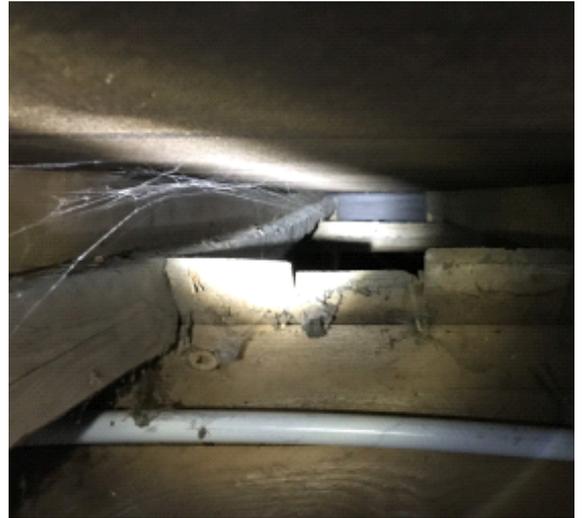
Bild: starke Durchbiegung der Bestandsparren mit seitlicher Aufdopplung

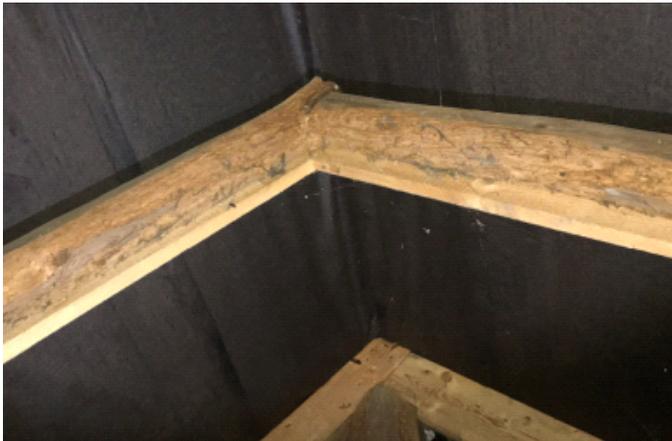
Bild: Bestandsparren mit einseitiger, seitlicher Aufdopplung

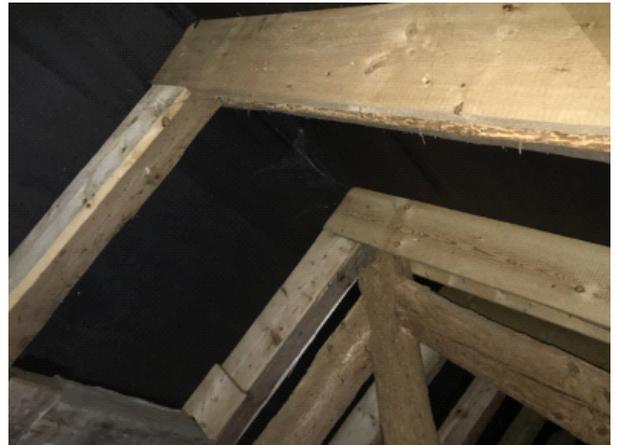
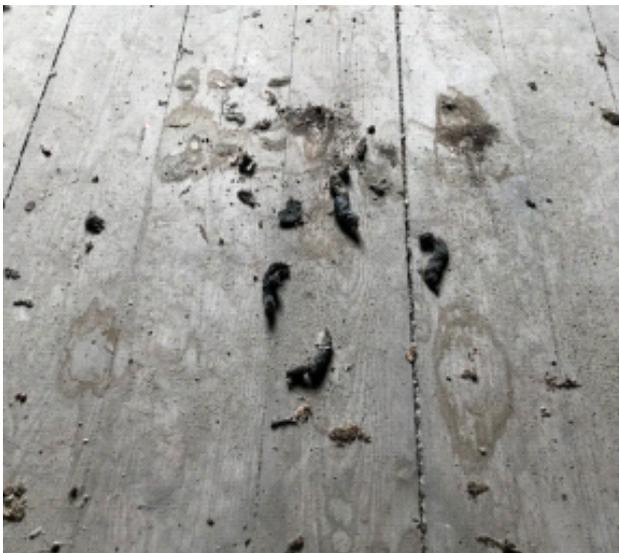
Bild: Losung

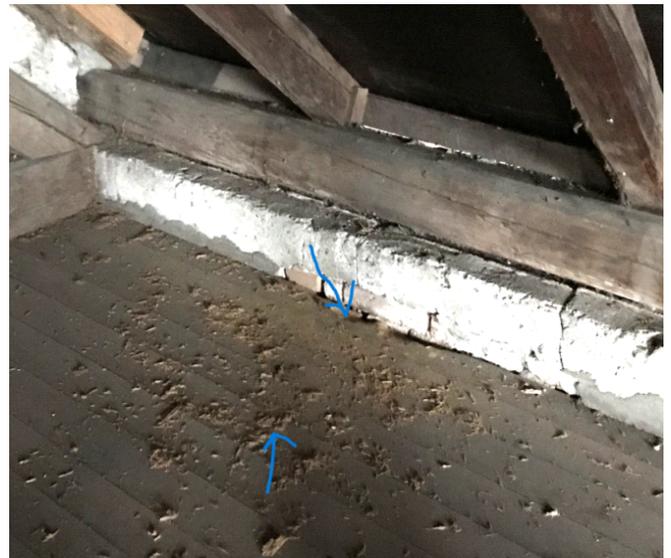
Bild: Nagespuren im Bereich des Feuchteschadens

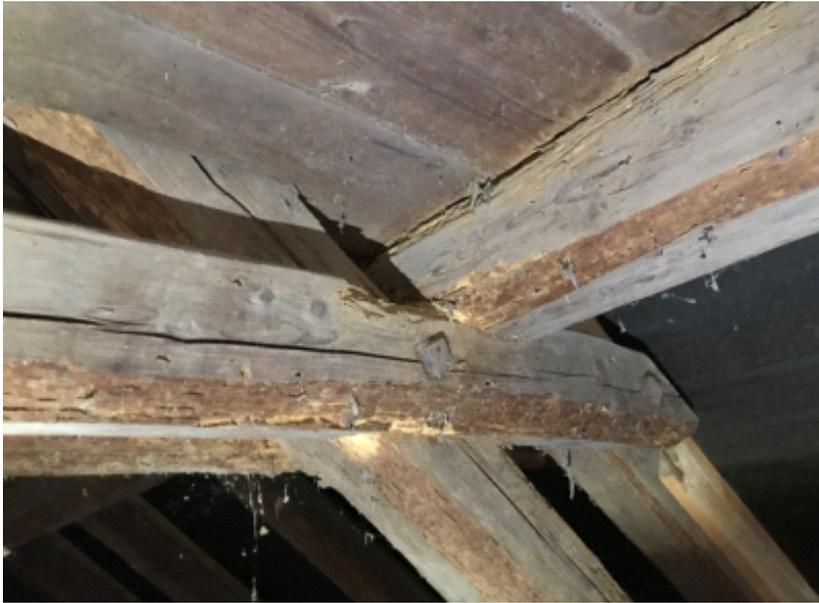
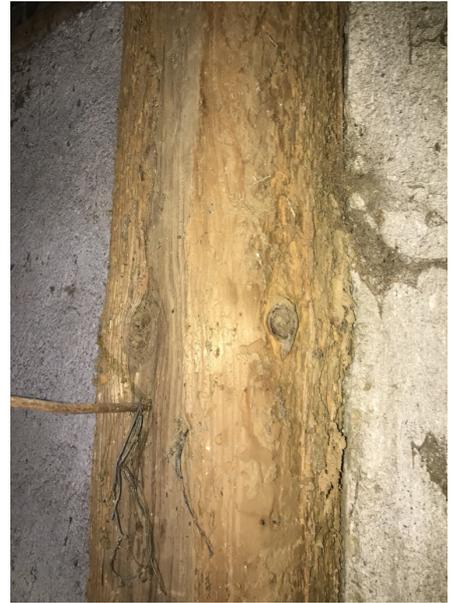
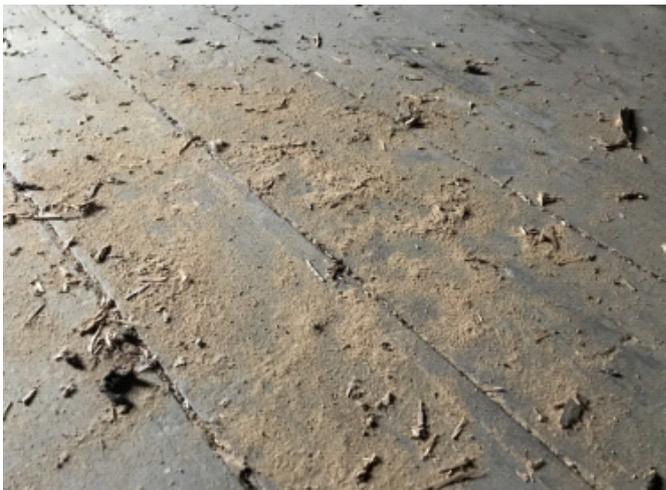
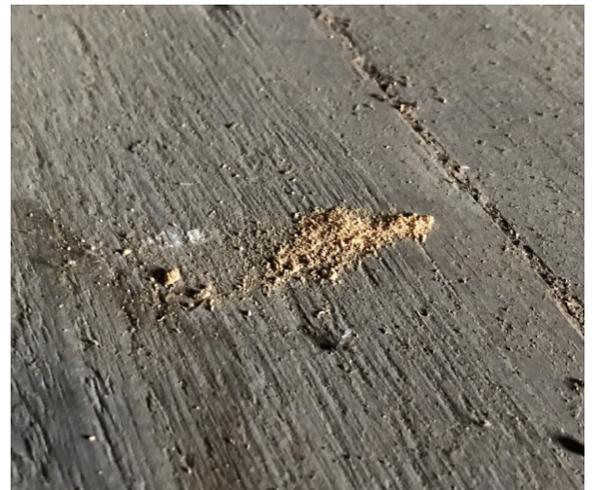
Bild: Teilweise starker Insektenbefall

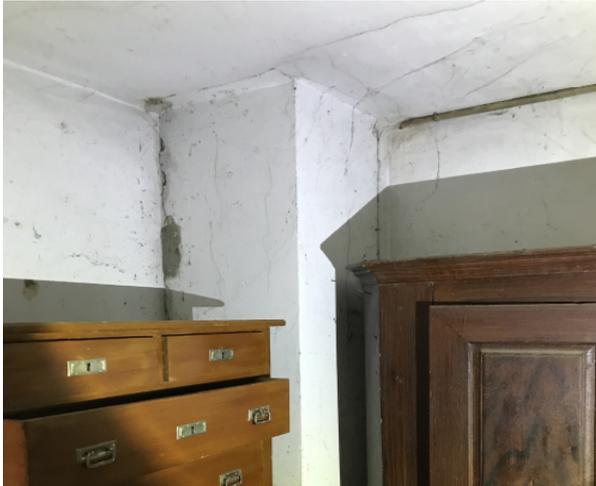
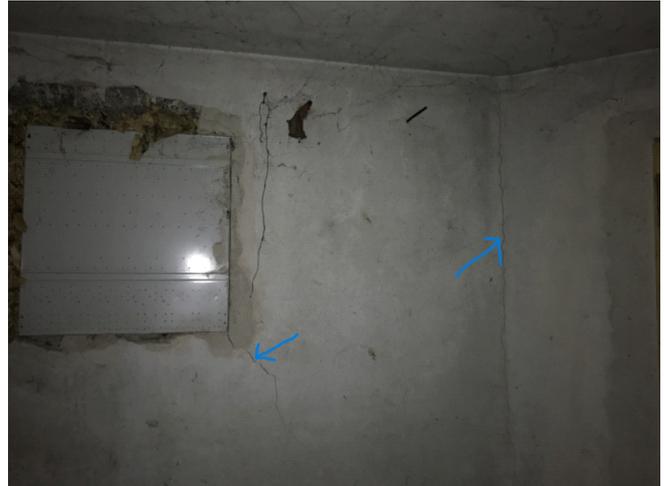
Bild: Risse um den bestehenden Kamin im 1. OG

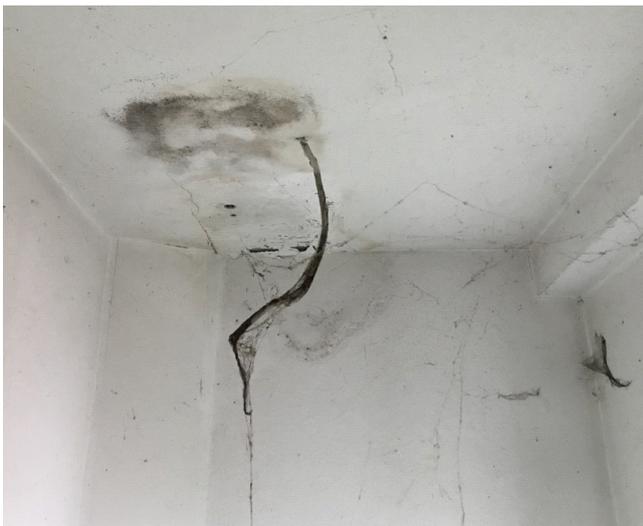
Bild: Wasserschaden mit Riss- und Schimmelbildung an der Decke des nordwestlichen Badezimmers

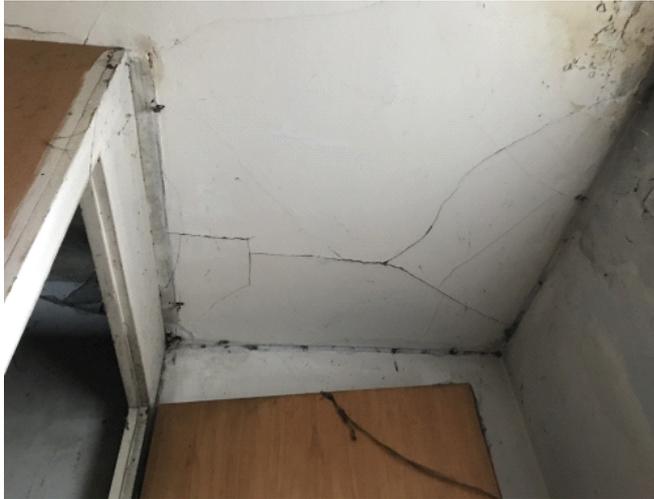
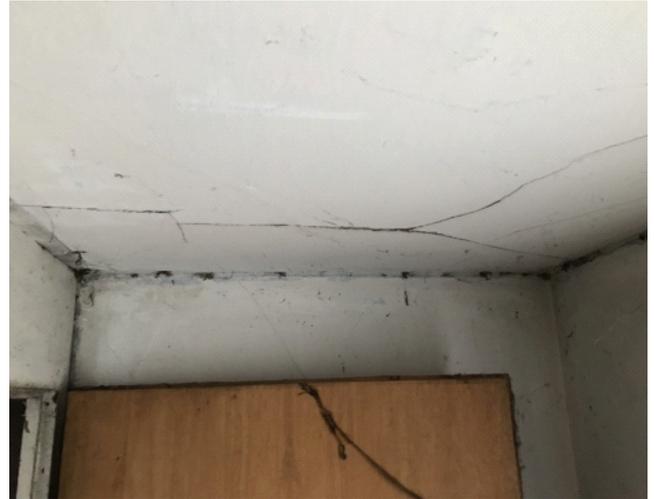
Bild: Starke Rissbildung im Treppenhaus, die auf einen Schaden im Bereich der Deckenbalken hindeuten

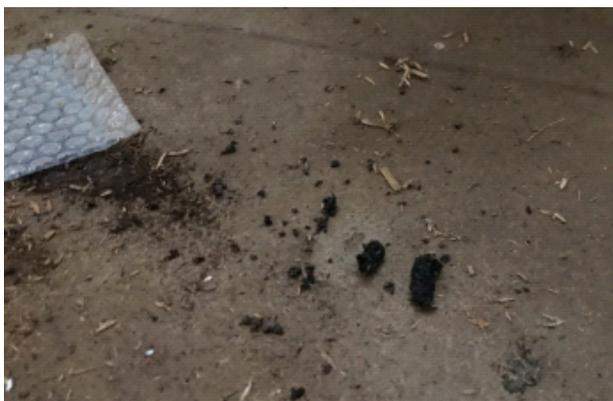
Bild: Losung und Nagespuren

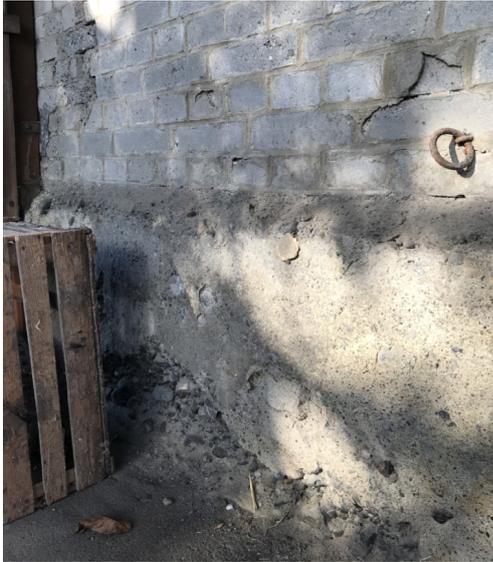
Putz und Mauersteinen im Sockel-Bereich

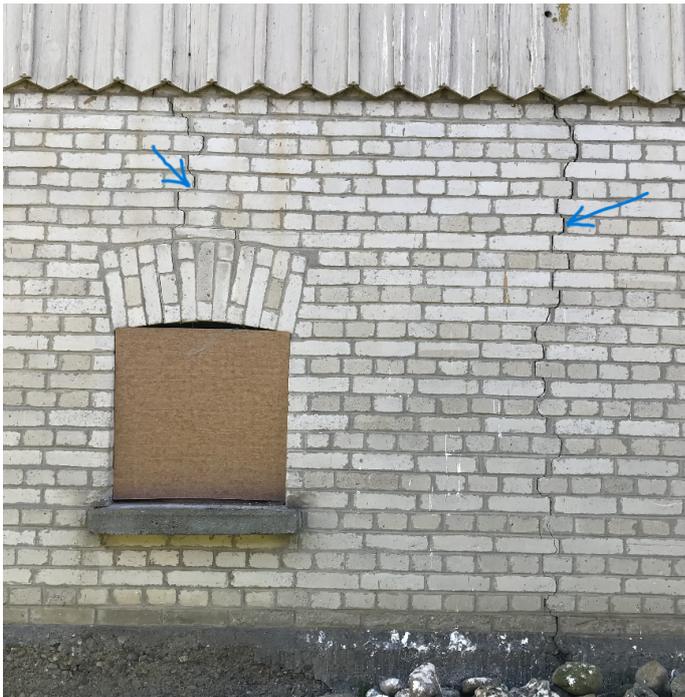
Bild: Vertikale Risse im Mauerwerk

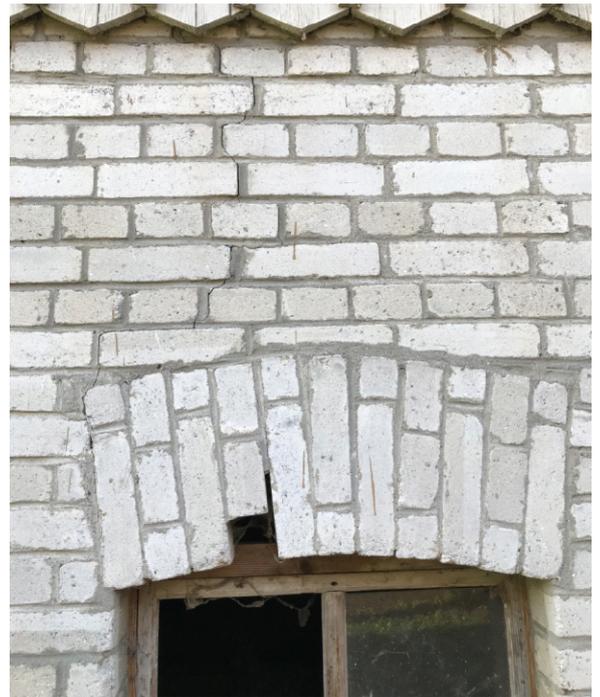
Bild: Risse und Fehlstelle im Mauerwerk
